Ficha para inspeção rotineira

Ficha de inspeção rotineira		
01	Inspeção rotineira 2020	Código da obra de arte:
02	Jurisdição: DER	Data da inspeção: 23/01/2020
Parte I – Cadastro		
A – Identificação e localização		
03	Via e município: Pontilhão na SE-339 em Capela	Sentido: Muribeca
04	Obra: Pontilhão Comprimento: 7,50 m Largura: 9,00 m Altura: 4,00 m	Localização: https://goo.gl/maps/HTbtSMY6FGq9b96G8 10°29'14.1"S 37°00'35.8"W SE-339, 4919-1237, Capela - SE, 49700-000
B – Histórico das inspeções		
05	Inicial: 23/01/2020	Especial: não houve
06	Rotineira: não tem	
C – Descrição das intervenções executadas ou em andamento		
07	Reparos: não houve	Material: não houve
08	Alargamentos: não houve	
09	Reforço: não houve

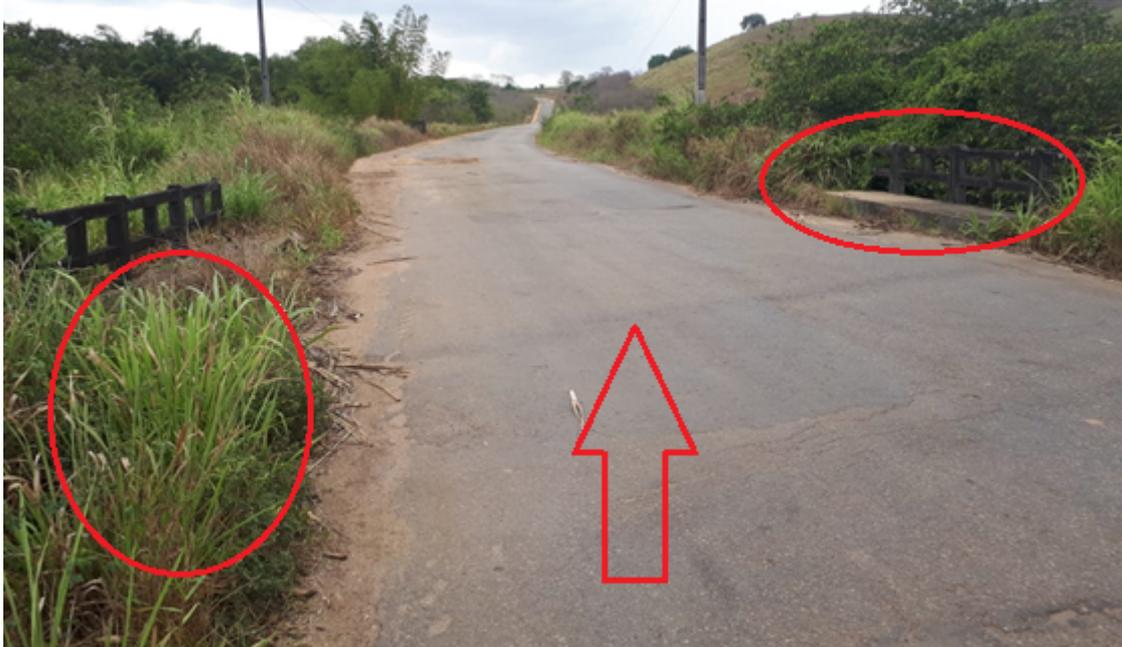
Detalhe da massa asfáltica da pista de rolamento com algumas aberturas e com ausência de sinalização;
Vegetação nativa cobrindo parte do acostamento e passeio; vários resíduos no acostamento

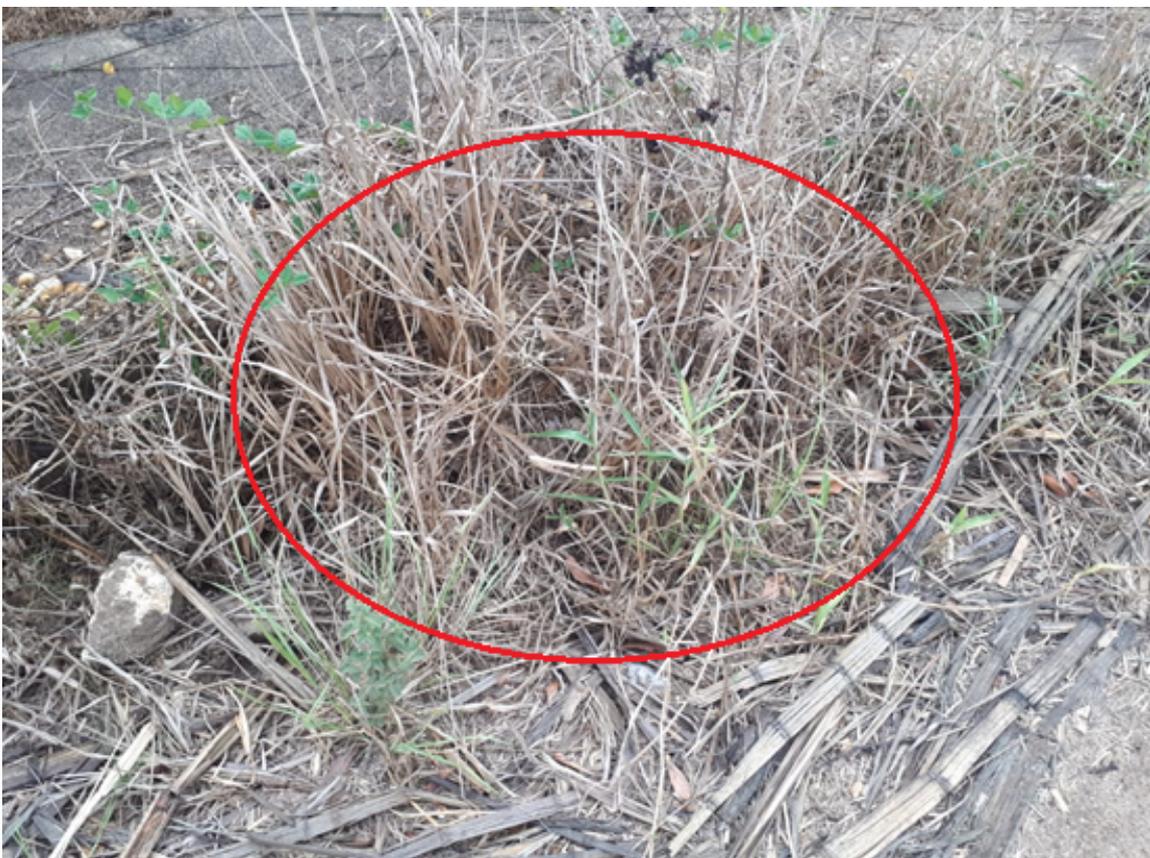
Detalhe da vegetação nativa e resíduos no acostamento entupindo os drenos

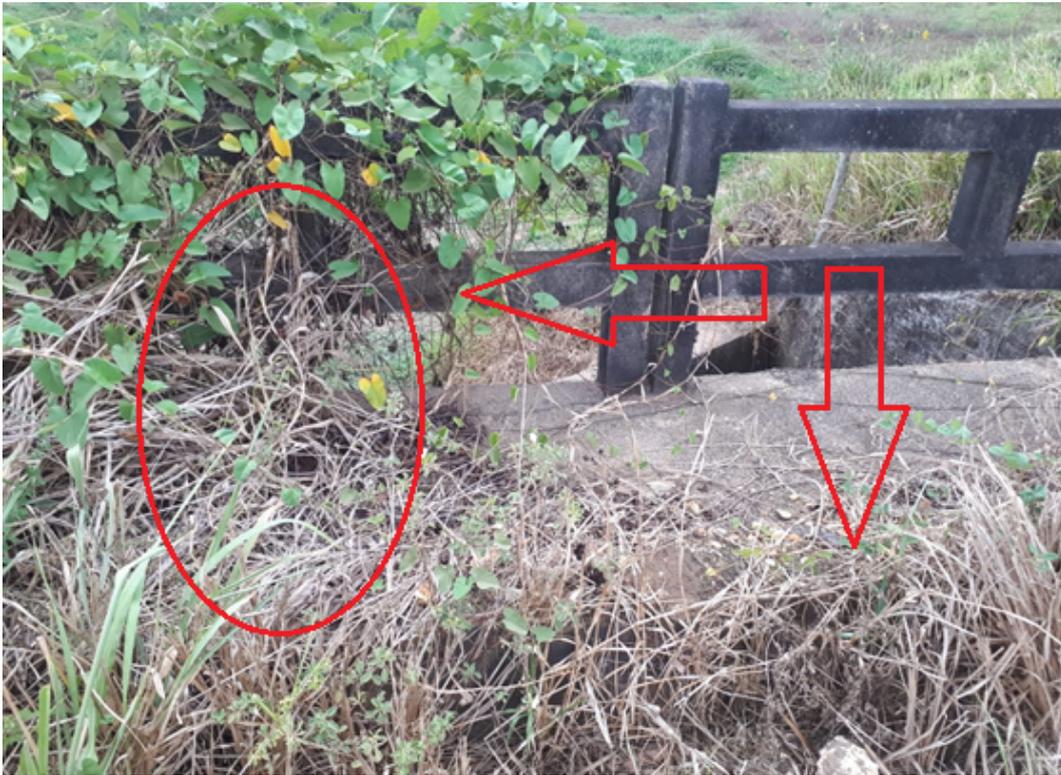
Detalhe de vegetação nativa deteriorando o passeio e guarda-corpos

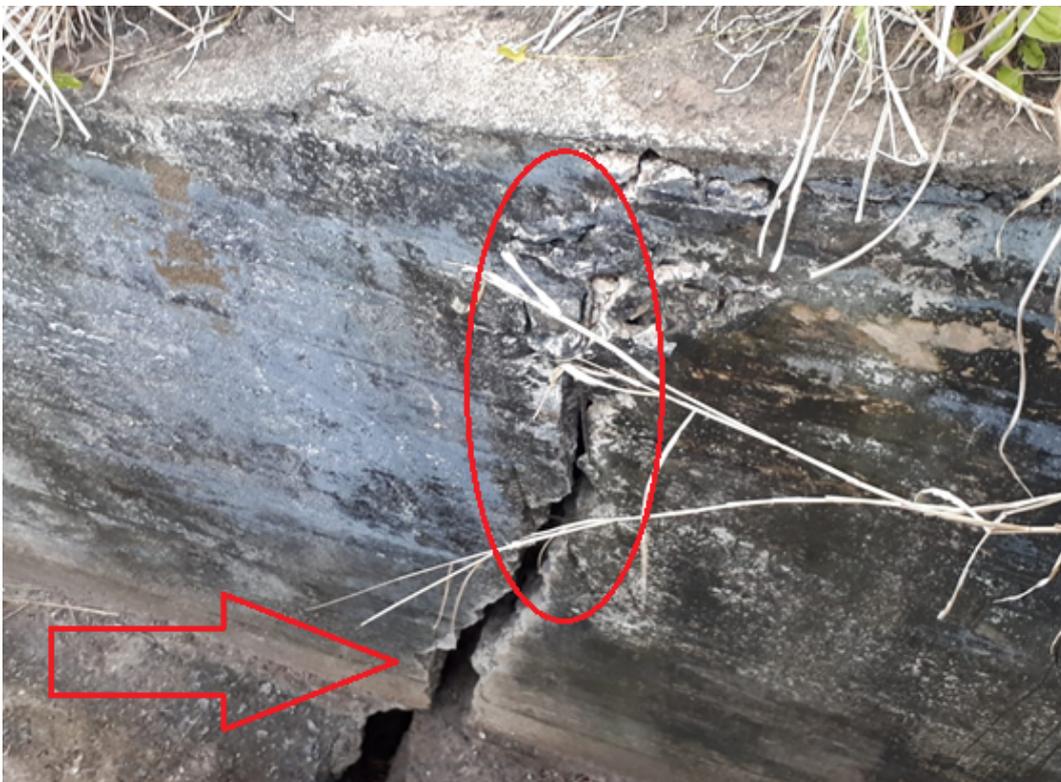
Detalhe de fenda na região de encontro e ferragens expostas

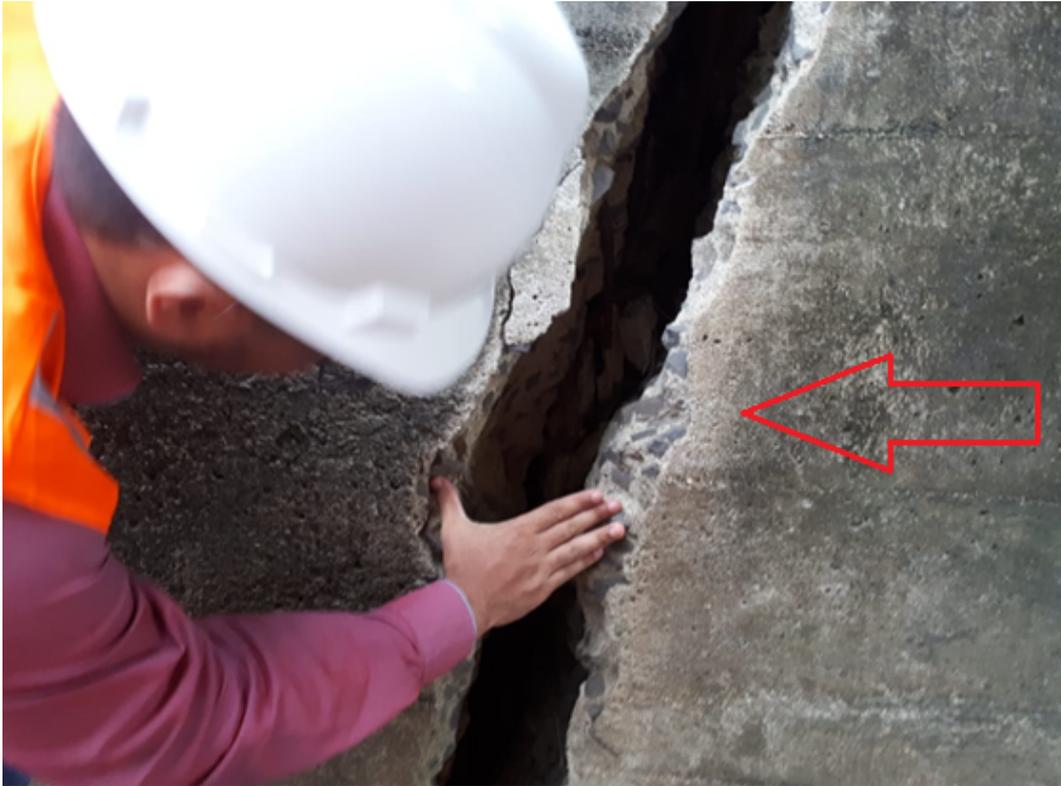
Detalhe de fenda na região de encontro

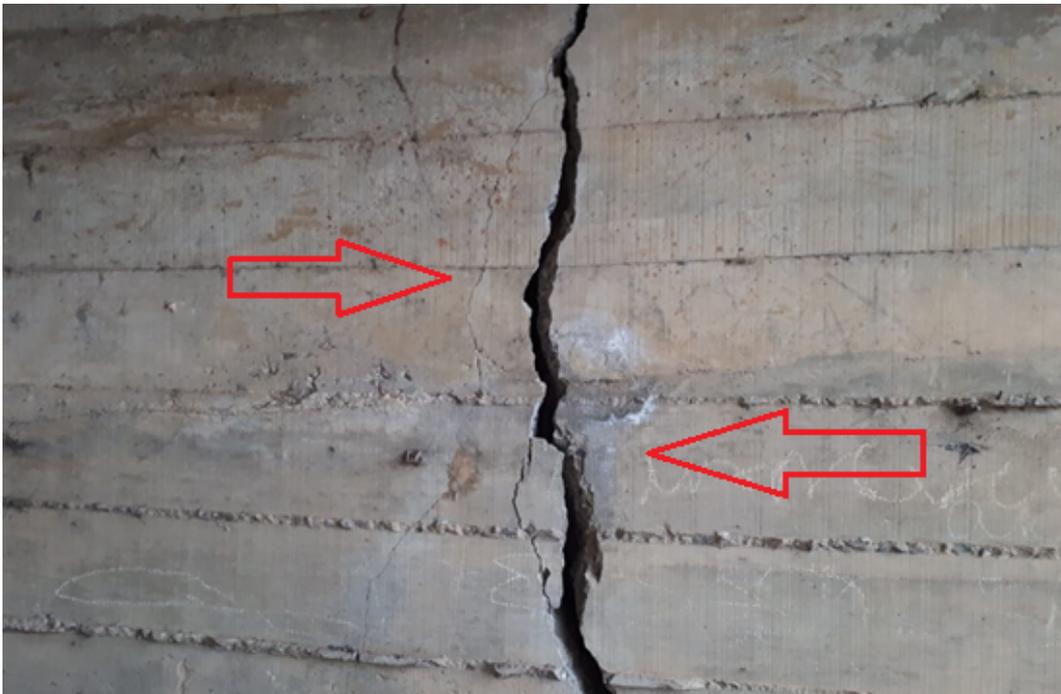
Detalhe de fenda e trincas no encontro

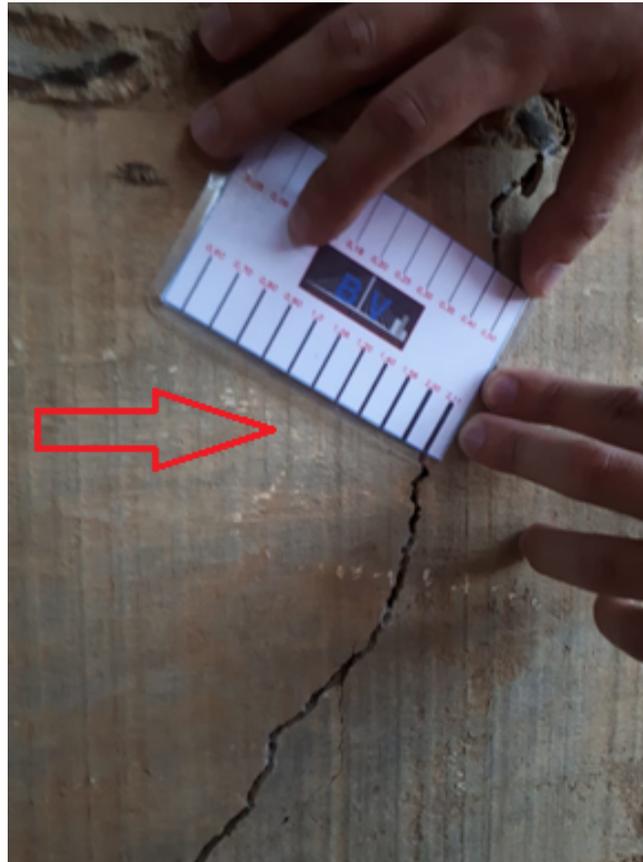
Detalhe de trinca na região de encontro

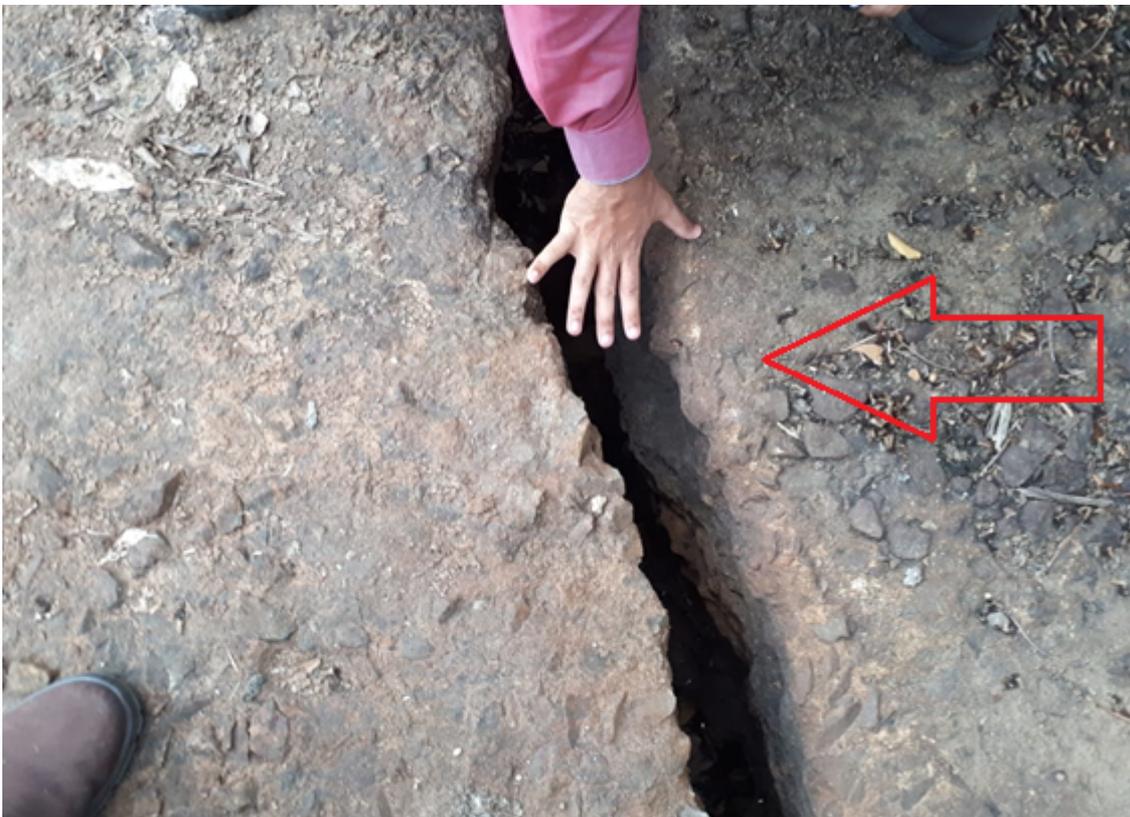
Detalhe de fenda no radier

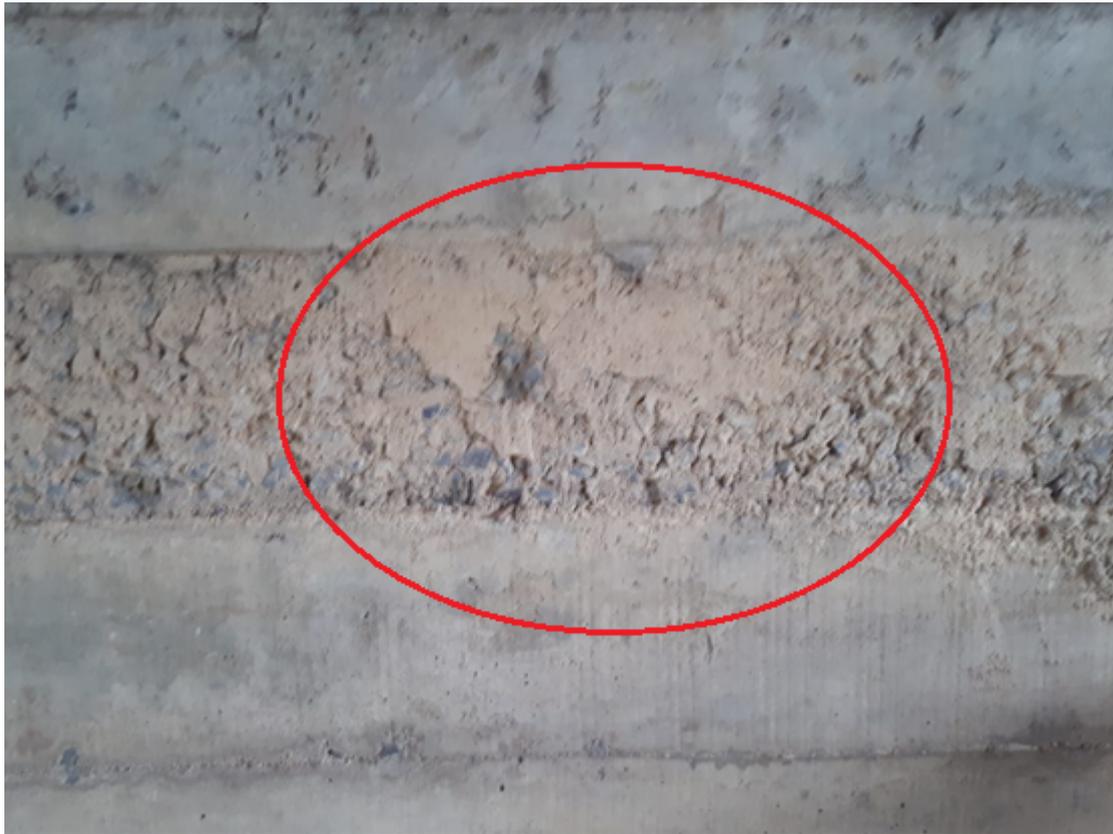
Detalhe de bicheiras na região de encontro

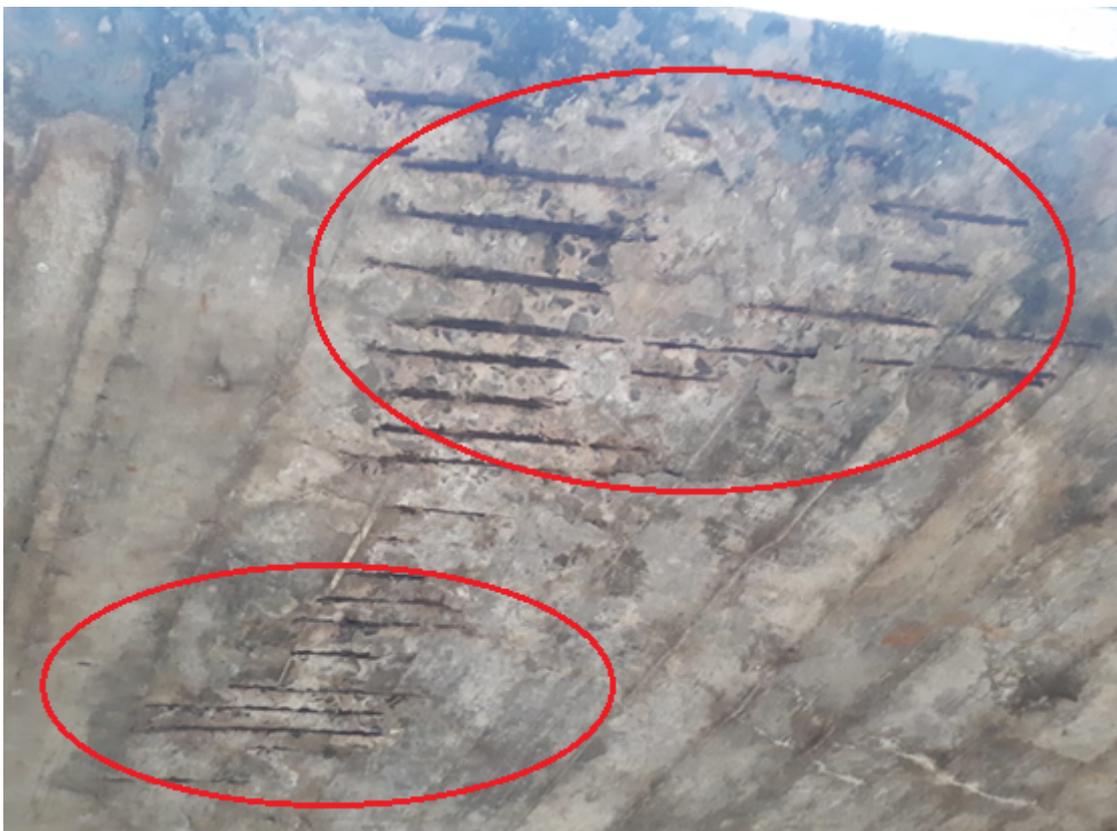
Detalhe de ferragens e agregados graúdos expostos na parte inferior da laje

D – Informações complementares
28-	O pontilhão possui risco iminente de desabamento.
	E – Recomendações de terapia
29-	É notável o estado crítico de conservação dos principais elementos estruturais do pontilhão. Mediante tal situação, em reunião com o engenheiro sênior João Moreira de Sousa, definiu-se que será necessário realizar uma vistoria especial mais detalhada para avaliar se há condição de recuperação ou se todos os elementos da sua estrutura estão condenados, propício a demolição e construção de uma nova obra de arte.

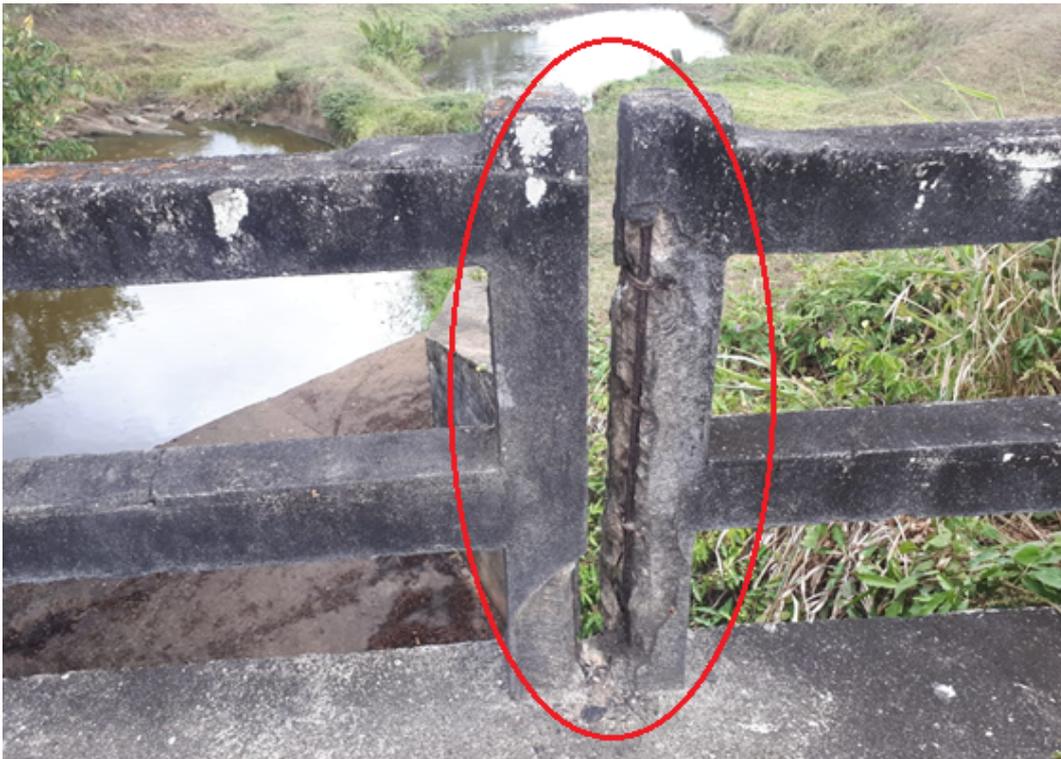
Detalhe de guarda-corpos em estado de deterioração com ferragens expostas
