Ficha para inspeção rotineira

Ficha de inspeção rotineira	
01	Inspeção rotineira 2019
02	Jurisdição: DER
	Código da obra de arte:
	Data da inspeção: 10/12/2019
Parte I – Cadastro	
A – Identificação e localização	
03	Via e município: Nossa Senhora da Glória SE- 175
04	Obra: Ponte Largura: 9,00m Comprimento: 6,25m Altura: 3,60m
	Sentido: Nossa Senhora Aparecida
	Localização: https://goo.gl/maps/1wCszSUphDV4yKGM6 10°21'28.1"S 37°25'51.2"W SE-175, Nossa Sra. Aparecida - SE, 49540-000
B – Histórico das inspeções	
05	Inicial: não há registros
06	Rotineira: 10/12/19
	Especial: não há registros
C – Descrição das intervenções executadas ou em andamento	
07	Reparos: não há registros
08	Alargamentos: não há registros
09	Reforço: não há registros
	Material: não há registros

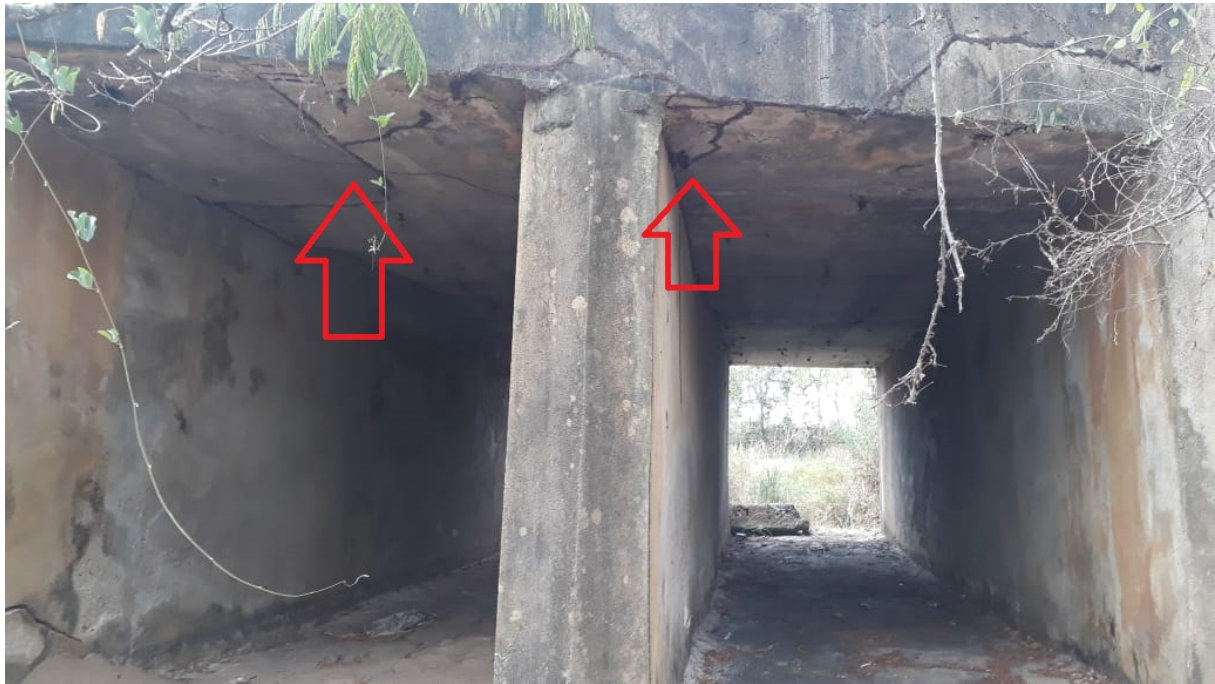
Detalhe da parte inferior da laje com aparição das trincas

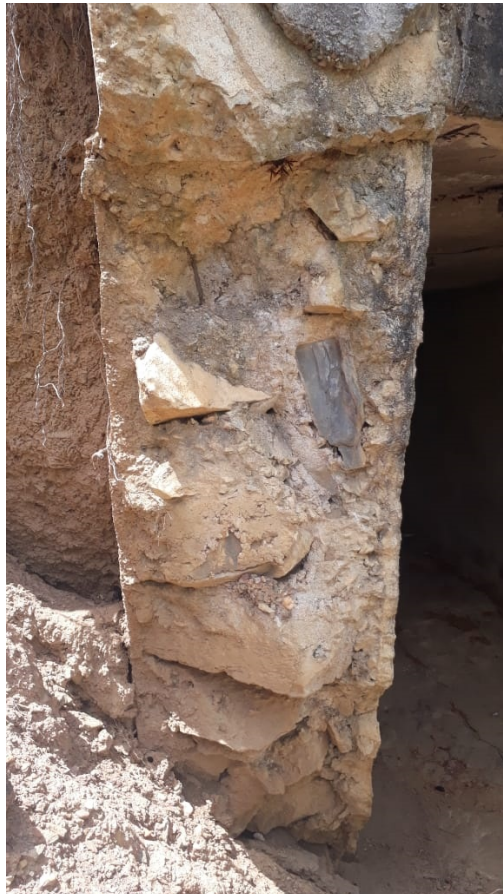
Detalhe do pilar com o agregado graúdo exposto e com vegetação.

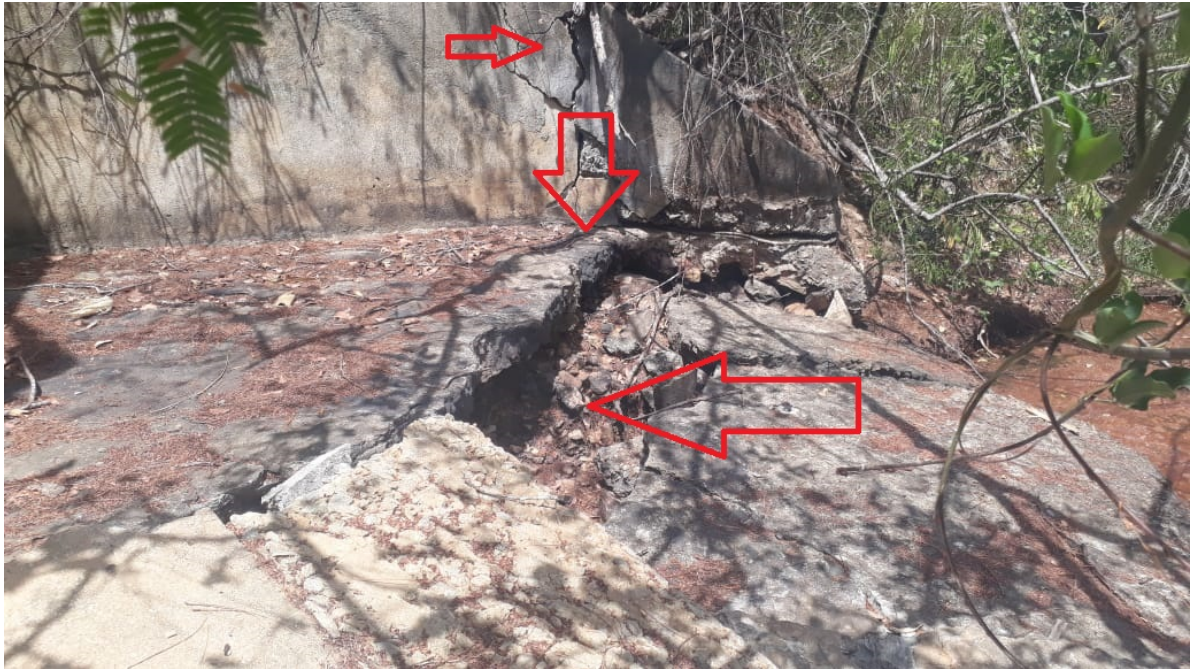
Detalhe das fendas em sua infraestrutura, meio de acesso a agentes nocivos

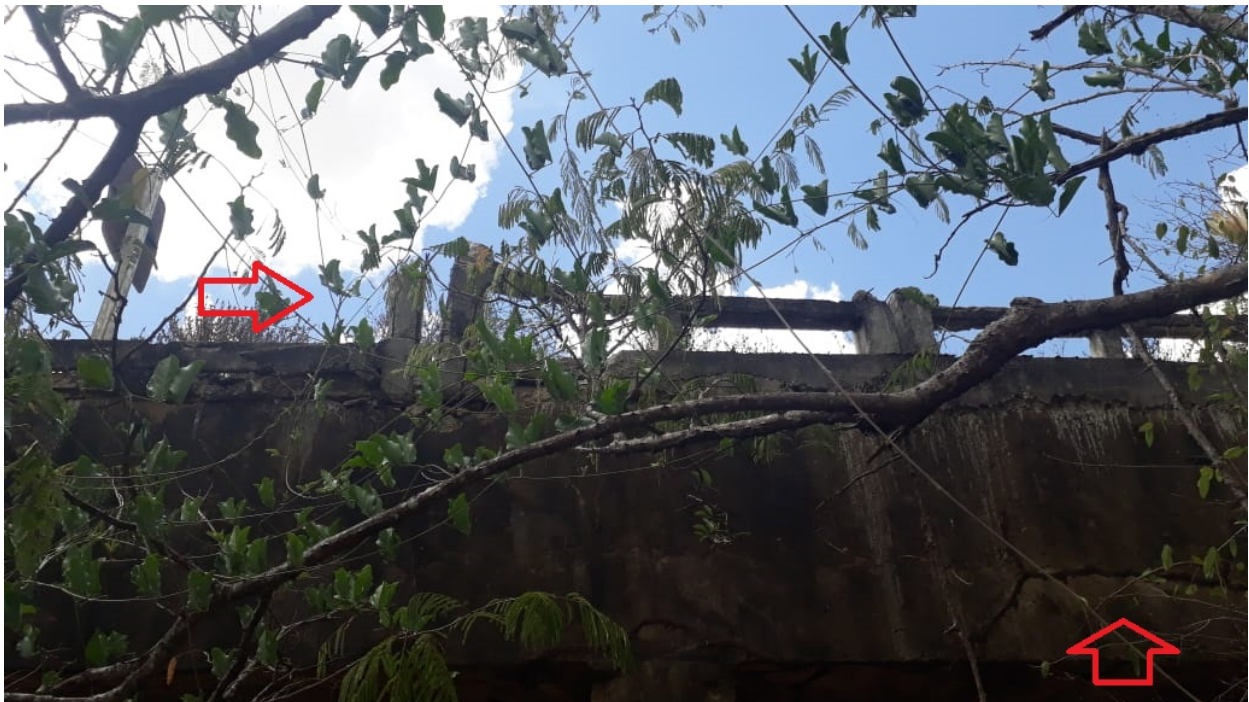
Detalhe da lateral da ponte onde não há guarda corpo com dimensão atendido por norma, vegetação sobre a ponte.

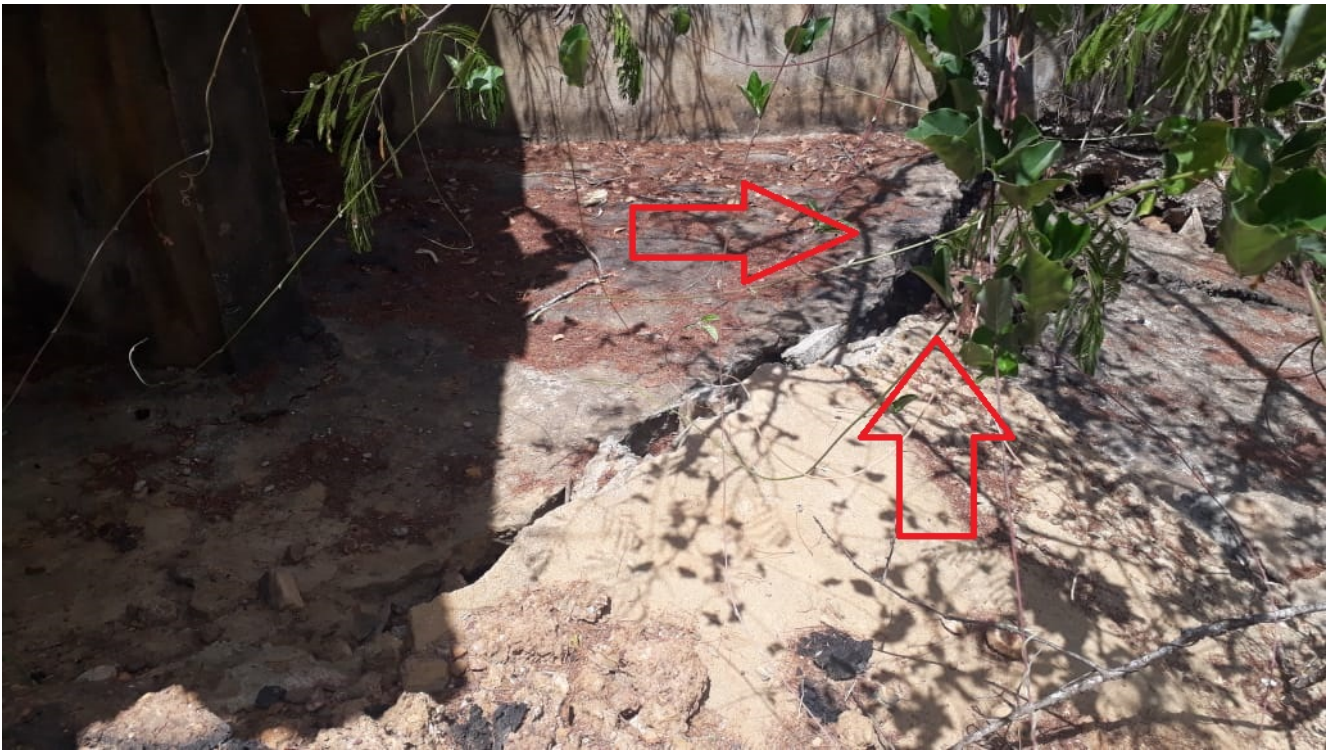
Detalhe da fenda no entorno dos pilares

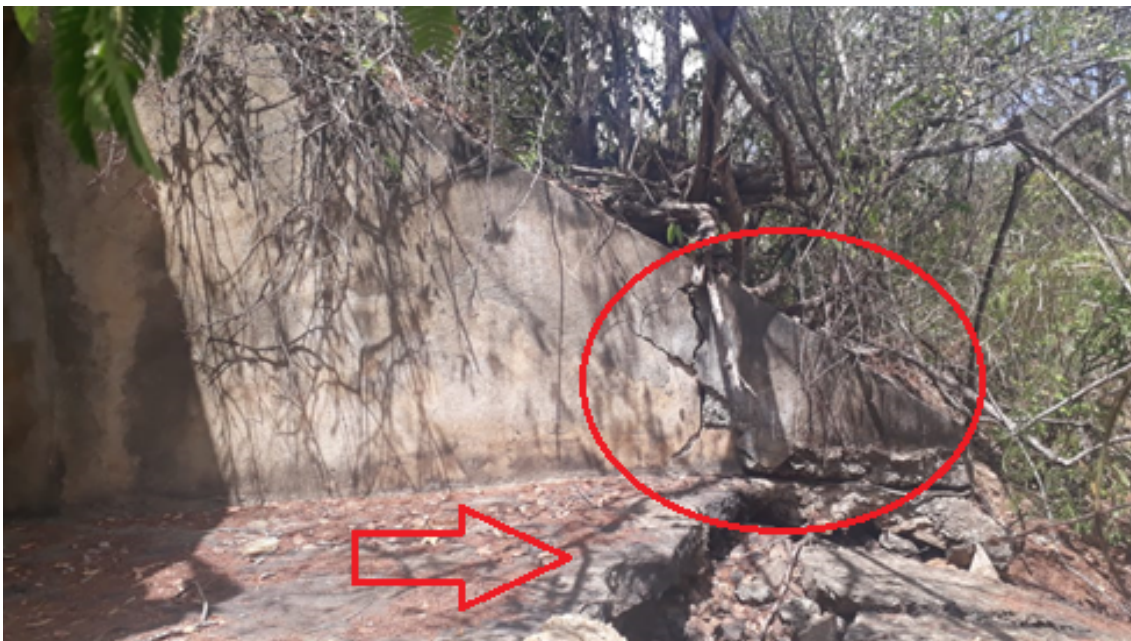
Detalhe do entorno da região de encontro danificado por raízes de árvores

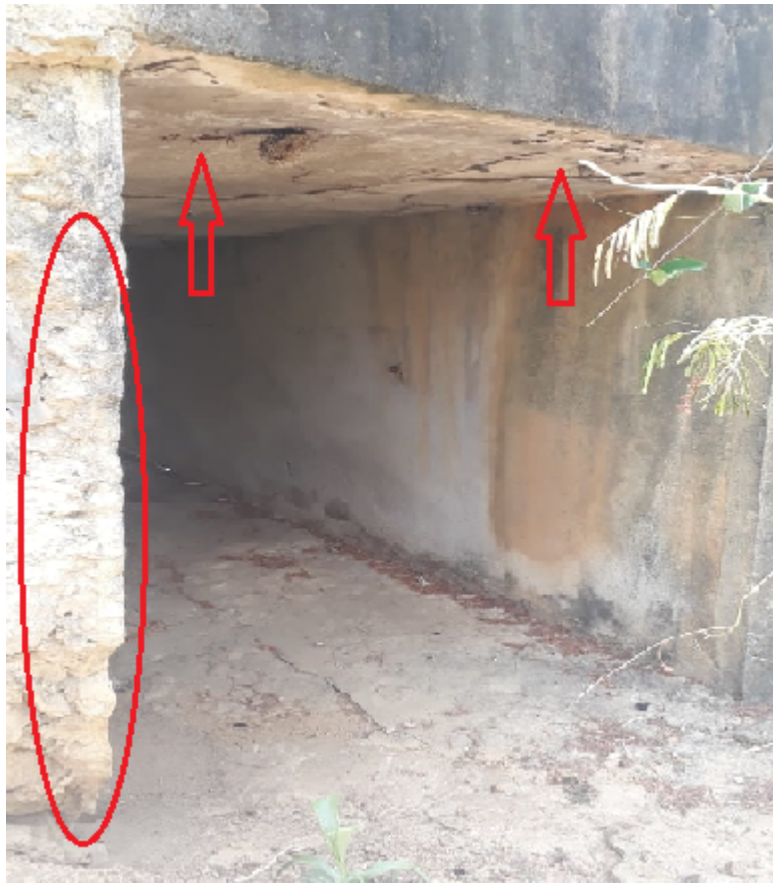
Detalhe agregado graúdo aparente em pilar e rachaduras na região de encontro

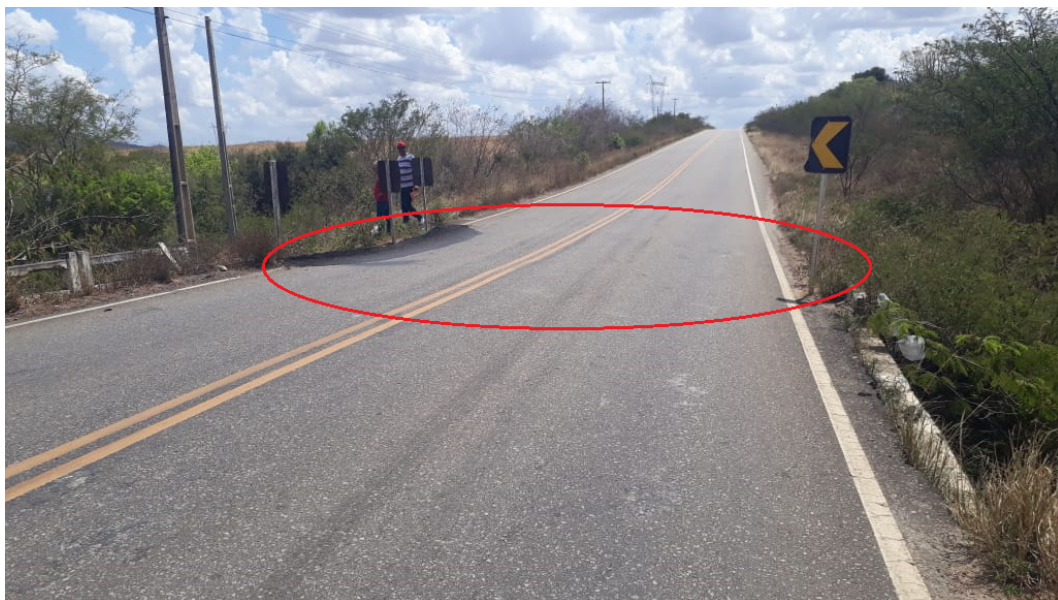
Detalhe da ação do fator empuxo terrestre incidindo sobre a ponte
