**ELABORAÇÃO DE PROJETO EXECUTIVO
DE ENGENHARIA PARA RESTAURAÇÃO
DO PAVIMENTO COM MELHORAMENTOS
DO SEGMENTO DA RODOVIA SE-339,
TRECHO: CAPELA / ENTR. SE-230
(NOSSA SENHORA DAS DORES), COM
EXTENSÃO DE 16,97KM, NESTE ESTADO.**

RELATÓRIO PARCIAL Nº 2 – PROJETO BÁSICO (ANTEPROJETO)

VOLUME 3B – ESTUDOS GEOTÉCNICOS

DEZEMBRO /2023

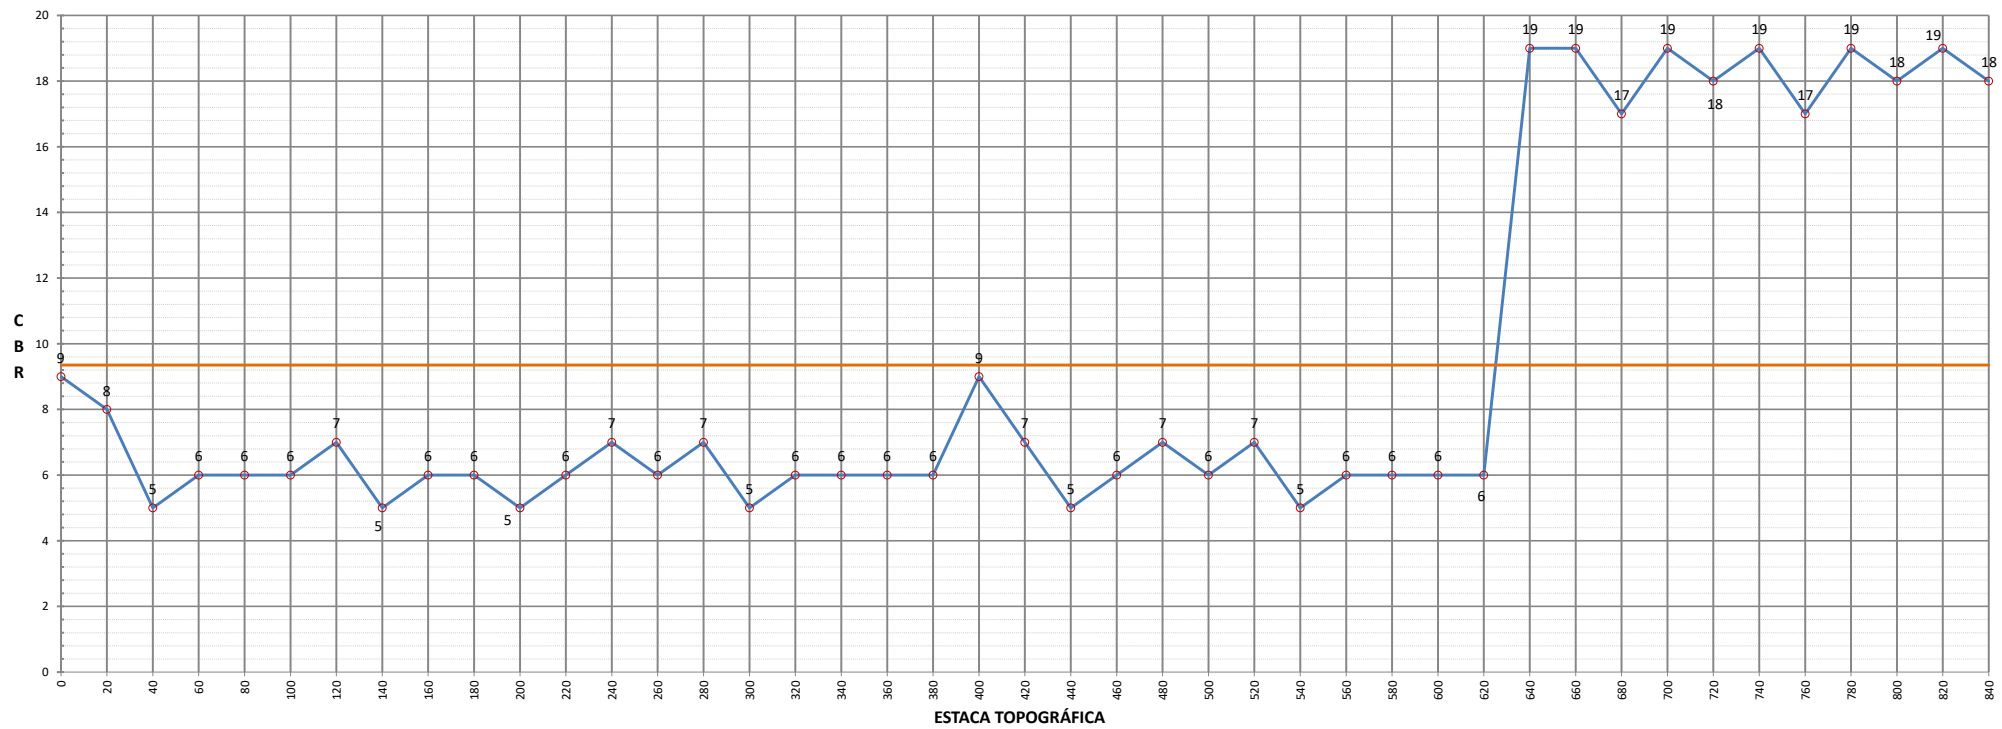
REPRESENTAÇÃO DO CBR x ESTACA

○ SUBLEITO — MÉDIA SUBLEITO

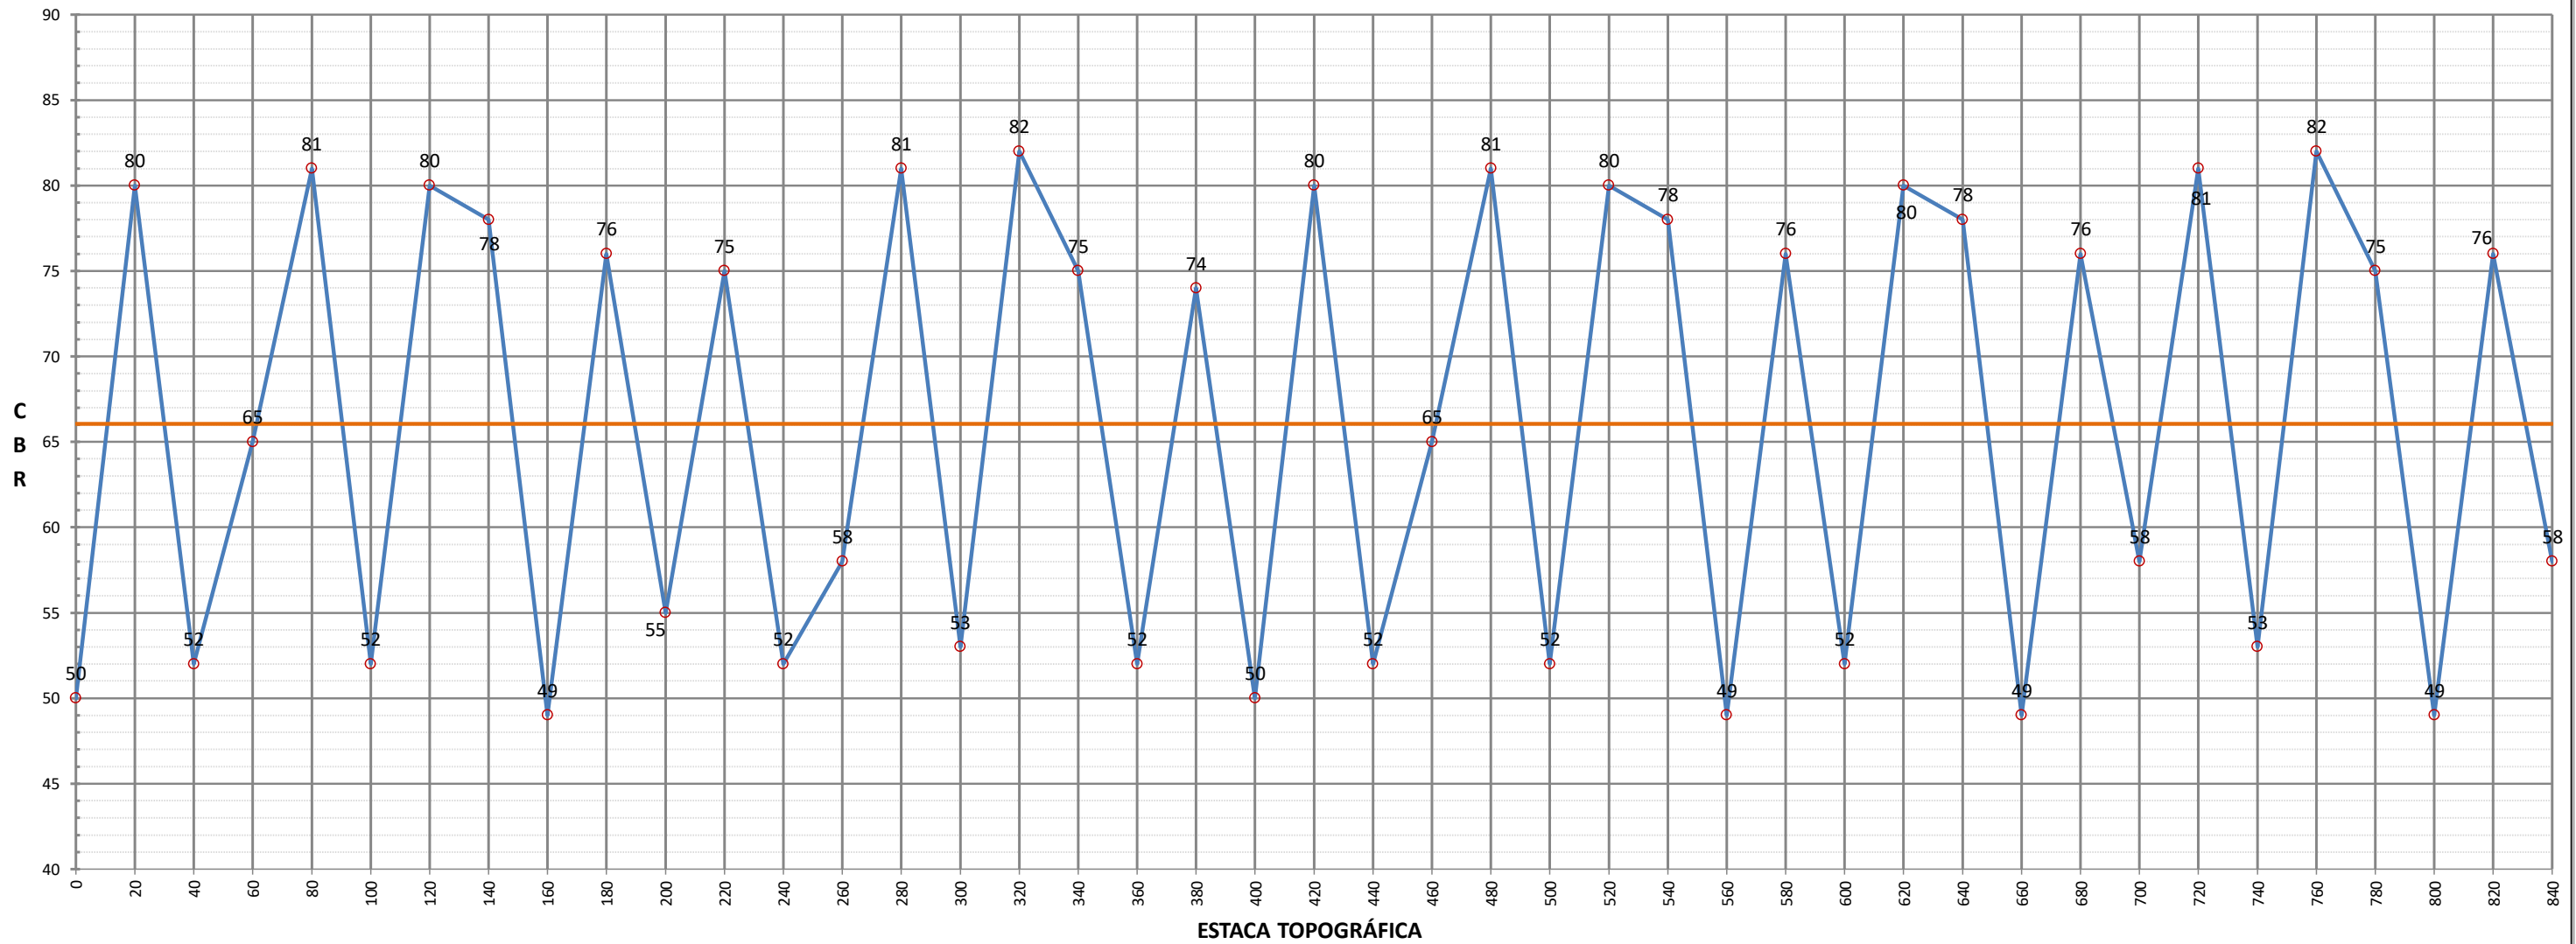
REPRESENTAÇÃO DO CBR x ESTACA

○ PAVIMENTO — MÉDIA PAVIMENTO
