**ELABORAÇÃO DE PROJETO EXECUTIVO  
DE ENGENHARIA PARA RESTAURAÇÃO  
DO PAVIMENTO COM MELHORAMENTOS  
DO SEGMENTO DA RODOVIA SE-170,  
TRECHO: ENTR. SE-220 (GRACCHO  
CARDOSO/ ENTR. SE-230 (FEIRA NOVA),  
COM EXTENSÃO DE 13,56 KM, NESTE  
ESTADO.**

**PROJETO EXECUTIVO**

**VOLUME 3B – ESTUDOS GEOTÉCNICOS**

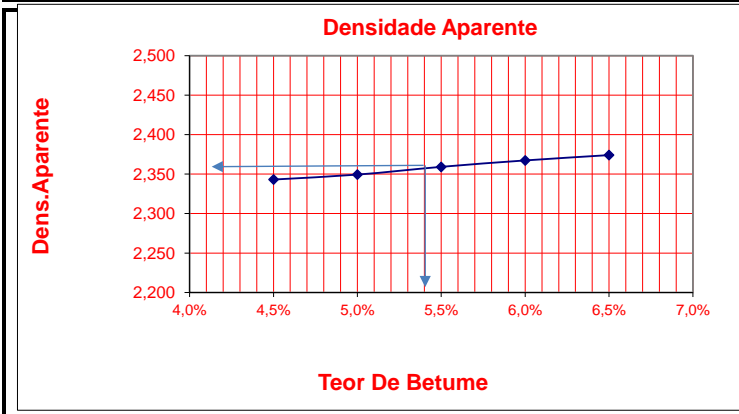
**Valores Médio De( 03)  
Amostragens**

Cap.	D.Apararente	D. Teórica	% Vazio	V.C.B	V.A M	R.B.V	Estab.	Fluência
4,5%	2,343	2,511	6,7	10,3	17,0	60,8	1104	2,9
5,0%	2,349	2,492	5,7	11,5	17,2	66,8	1226	3,3
5,5%	2,359	2,473	4,6	12,7	17,3	73,4	1335	3,6
6,0%	2,367	2,455	3,6	13,9	17,5	79,5	1268	4,0
6,5%	2,374	2,437	2,6	15,1	17,7	85,4	1213	4,7

✓ Vazios	4,80%;
✓ RBV	72,00%;
✓ Estabilidade	1320kg;
✓ Densidade	2,360g/cm <sup>3</sup> ;
✓ Fluência	3,50mm;
