**ELABORAÇÃO DE PROJETO EXECUTIVO DE ENGENHARIA PARA  
RESTAURAÇÃO DA RODOVIA SE-160, DO SEGMENTO DE  
TRECHO: ENTR. SE-245(RIACHUELO) / ENTR. BR-235, PNV 160ESE0110 À  
PNV 160ESE0130, COM EXTENSÃO APROXIMADA DE 12,8 KM, NESTE  
ESTADO.**

**PROJETO EXECUTIVO**

**VOLUME 3A – ESTUDOS GEOTÉCNICOS**

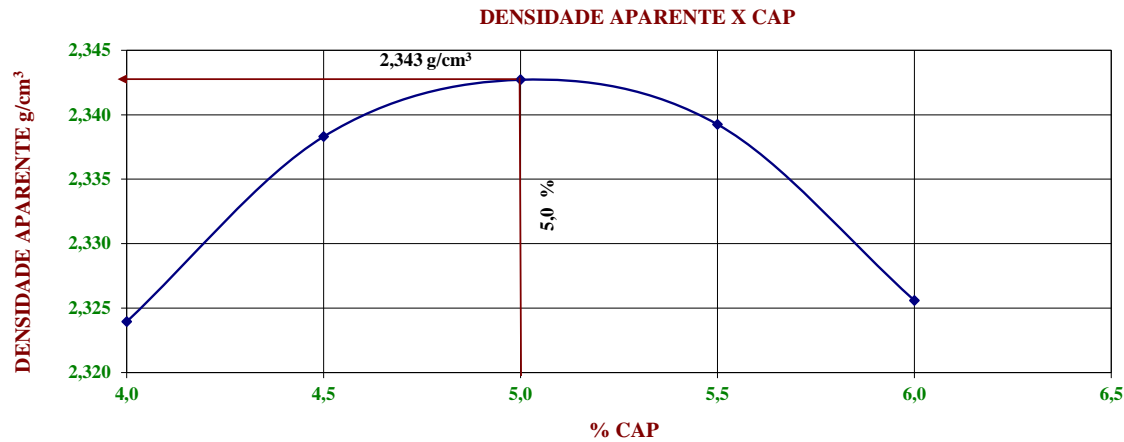
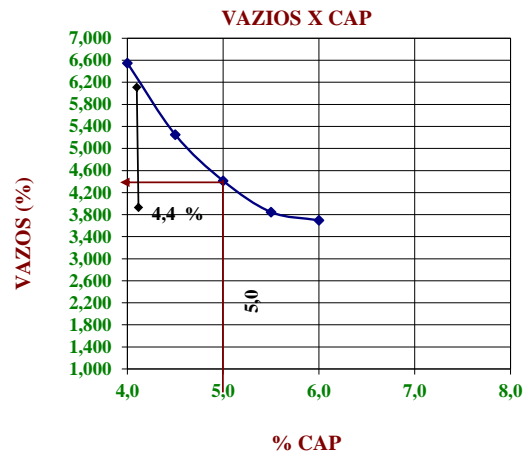
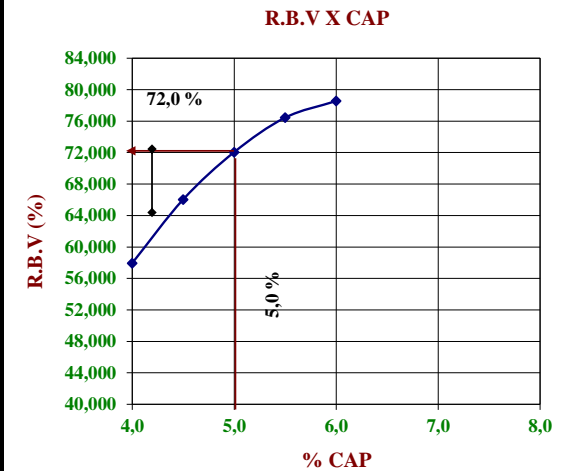
# ENSAIO MARSHALL

**CBUQ - FAIXA "B" (DNIT)**

As características da mistura na faixa “B” são as seguintes:

✓ Vazios	4,40%;
✓ RBV	72,00%;
✓ Estabilidade	826kg;
✓ Densidade	2,343g/cm <sup>3</sup> ;
✓ Fluência	3,50mm;

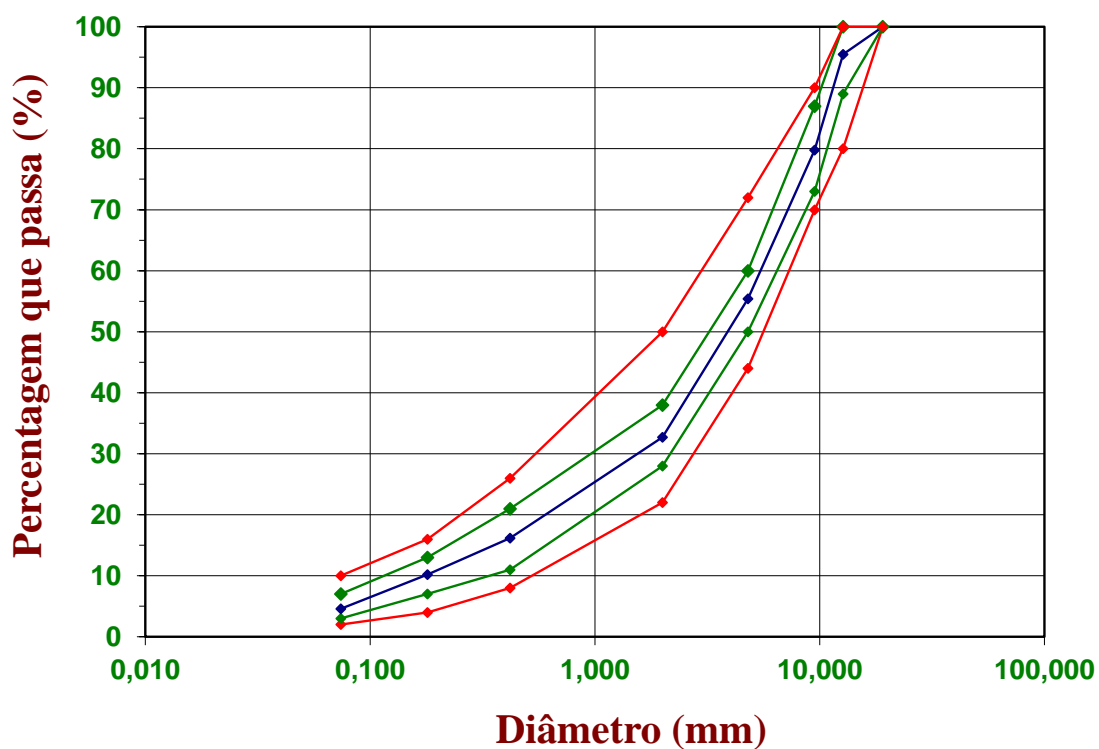
### Curva Granulométrica

FAIXA C						
PENEIRAS		MÍNIMO	TOLERÂNCIA	OBTIDO	TOLERÂNCIA	MÁXIMO
POL.	mm					
2"	50.800	-	-	-	-	-
1 1/2"	38.100	-	-	-	-	-
1"	25.400	-	-	-	-	-
3/4"	19.100	100	100	100	100	100
1/2"	12.700	80	89	96	100	100
3/8"	9.500	70	73	80	87	90
Nº04	4.800	44	50	55	60	72
Nº10	2.000	22	28	33	38	50
Nº40	0.420	8	11	16	21	26
Nº80	0.180	4	7	10	13	16
Nº200	0.074	2	3	5	7	10

<b>CBUQ - FAIXA "C" (DNIT)</b>	<b>UTILIZAÇÃO:</b>		
	<b>REVESTIMENTO</b>		
OBRA:	DATA:		
RODOVIA: SE-160	VISTO:		
TRECHO: Entr. SE-245 (Riachuelo) - Entr. BR-235	ARQ.:		
	FOLHA:	<b>5</b>

A granulometria dos agregados da mistura para o ensaio betuminoso, enquadrado na faixa “C” do DNIT, atendeu a NORMA DNIT 031/2006 ES – Pavimentos flexíveis – Concreto asfáltico.

Após a realização dos ensaios obteve-se a composição final da mistura, faixa “C”, que é apresentada a seguir:

✓ Brita ¾”	28,26%;
✓ Brita ½”	37,68%;
✓ Pó de brita	26,38%;
✓ Filler	1,88%;
✓ Ligante	5,80%;

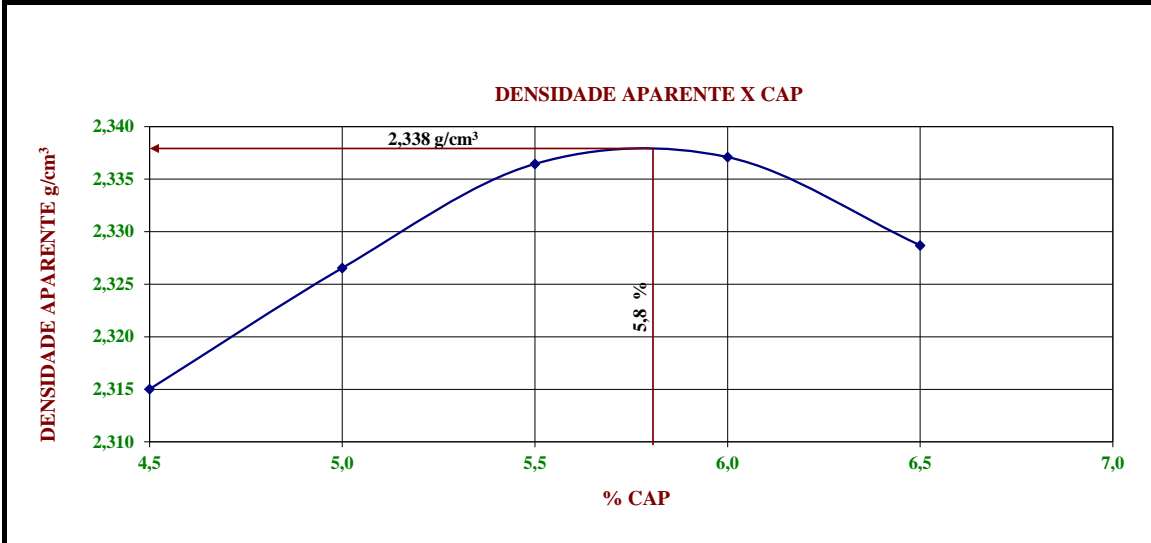
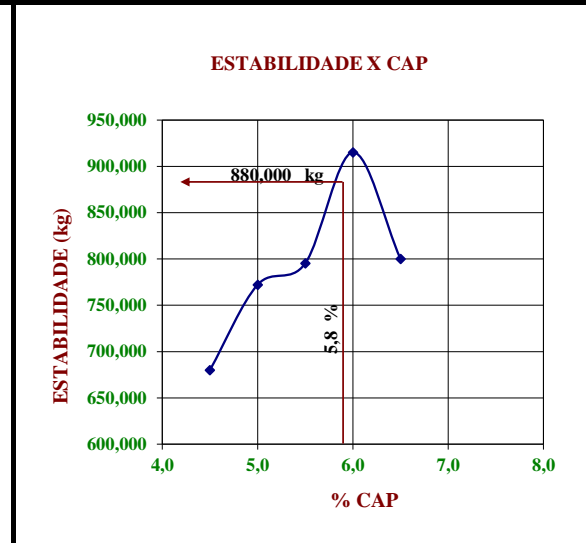
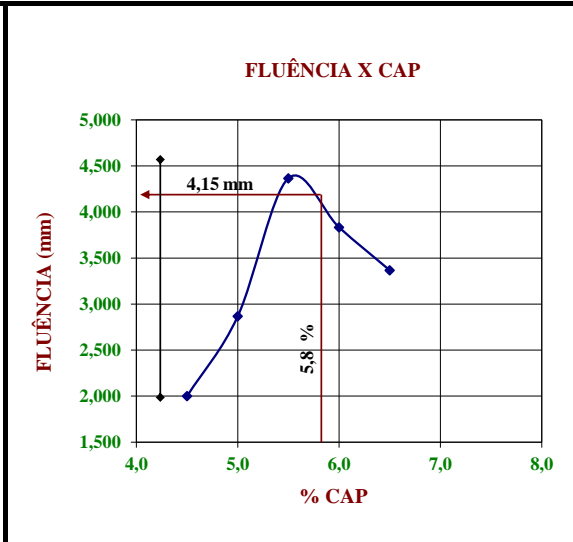
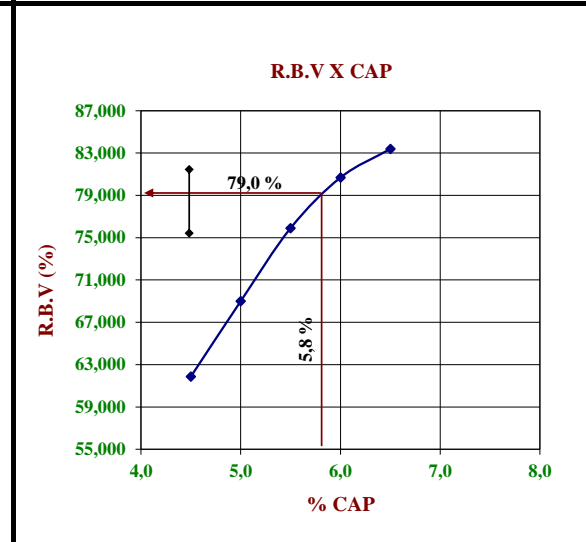
# ENSAIO MARSHALL

<b>CBUQ - FAIXA "C" (DNIT)</b>	<b>UTILIZAÇÃO: REVESTIMENTO</b>	
<b>OBRA:</b> RODOVIA: CE-160 TRECHO: Entr. SE-245 (Riachuelo) - Entr. BR-235	DATA:	
	VISTO:	
	ARQ.:	
	FOLHA:	<b>6</b>

As características da mistura são as seguintes:

✓ Vazios	3,50%;
✓ RBV	79,00%;
✓ Estabilidade	880kg;
✓ Densidade	2,338g/cm <sup>3</sup> ;
✓ Fluência	4,15mm;
